20 let od katastrofálních povodní na území České republiky

Josef Reidinger

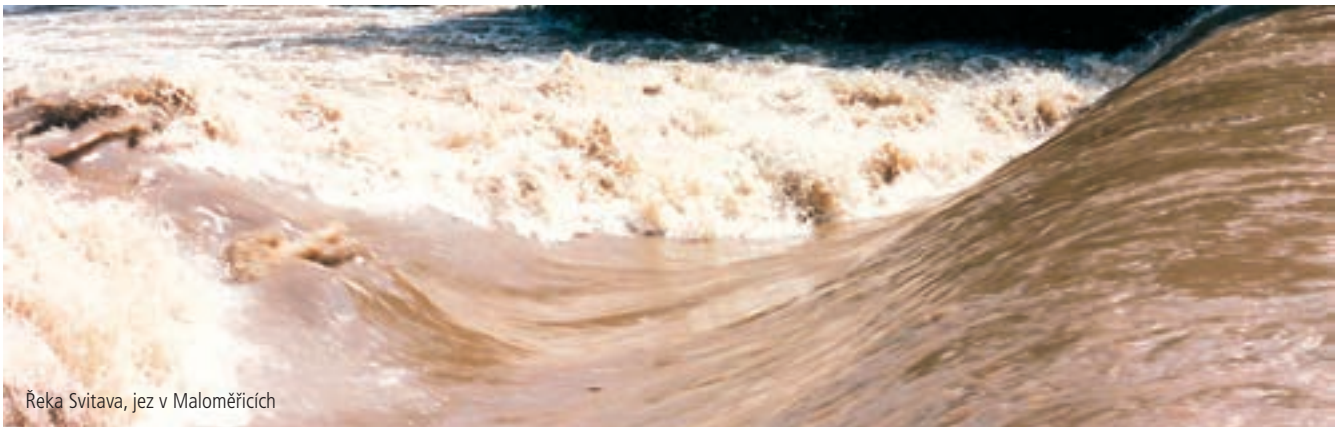
Řeka Svitava, jez v Maloměřicích

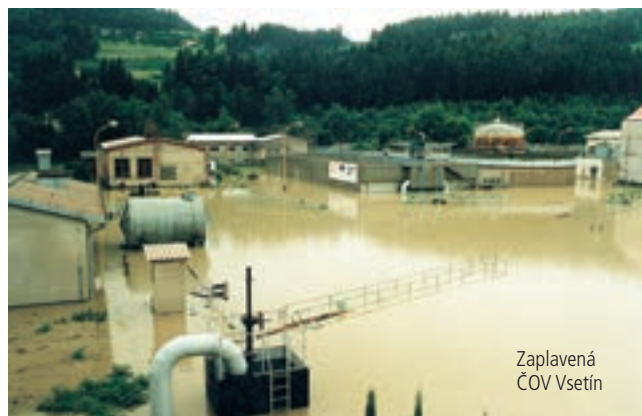
Zaplavená
ČOV Vsetín

Nejvíce postižených ČOV se nacházelo v povodí Moravy. Nejdelší výpadky byly zaznamenány u ČOV na dolním toku Moravy a na jejích přítocích. Překvapivé bylo rychlé obnovení provozu u řady čistíren na horních tocích. Obdobně poměrně rychlý byl i náběh největší zaplavené čistírny (podle vypouštění) v postižené oblasti – ČOV Olomouc.

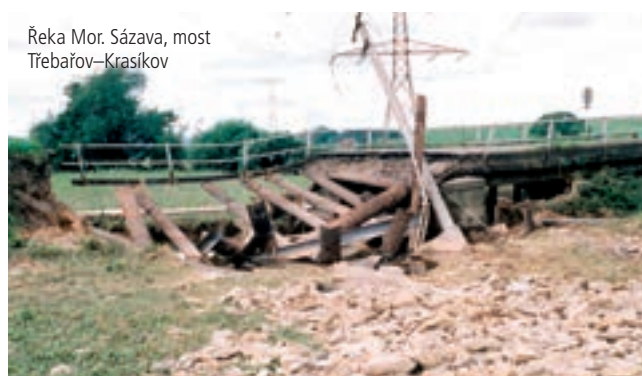
Řeka Mor. Sázava, most
Třebařov–Krasňov
